*Révision matériel*  
RÉVISION MATÉRIEL

# GARDE-CORPS PROVISOIRE DE CHANTIER

Septembre 2021

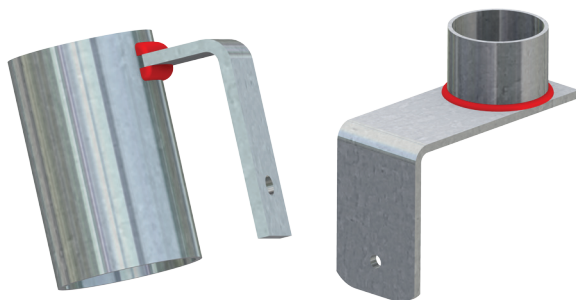
Soudures endommagées

**REFORMER**

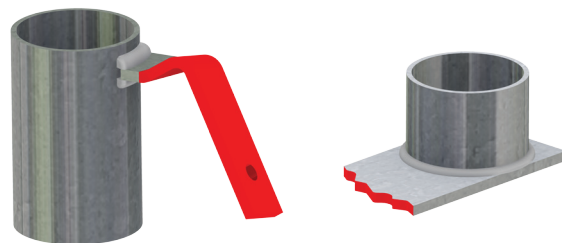
Supports plinthe tordu ou cassé

**REFORMER**

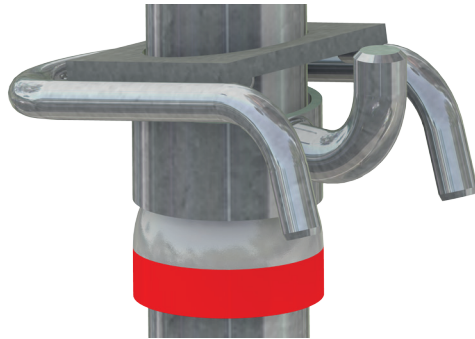
**BAGUE D'ARRÊT**

Sertissage montant / bague d'arrêt défailant (jeux)

**REFORMER**

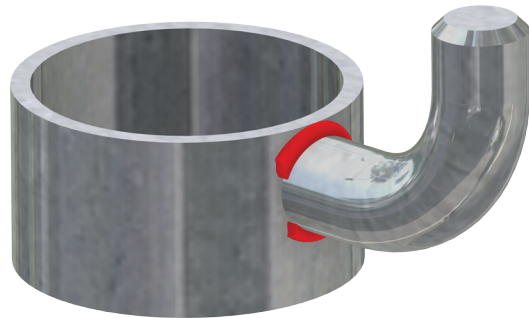
**SUPPORT LISSE**

Soudure périphérique endommagée

**REFORMER**

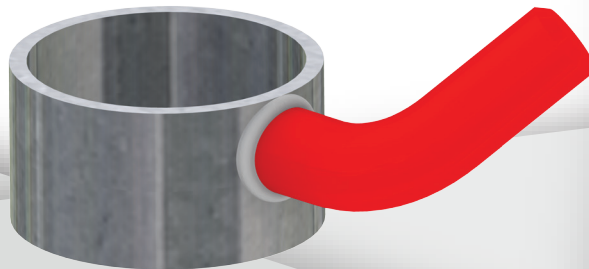
Griffe support lisse tordue

**REFORMER**

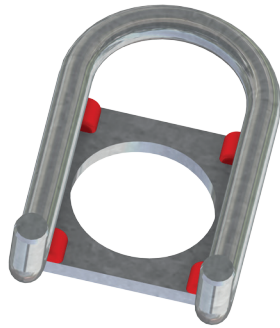
**PINCE LISSE**

Soudures endommagées

**REFORMER**

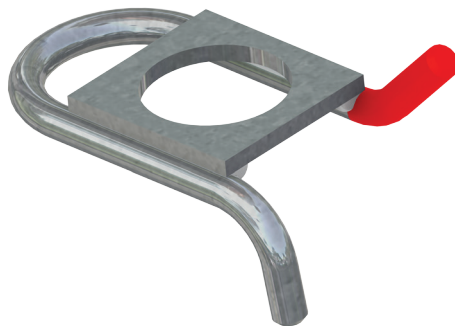
Griffe pince lisse tordue

**REFORMER**

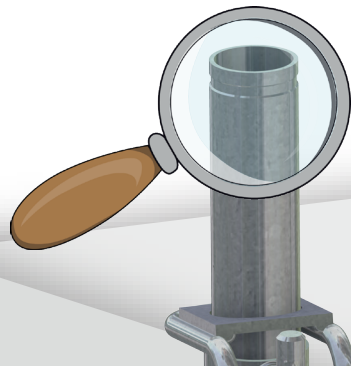
**BOUCHON**

Absence du bouchon

**REFORMER**

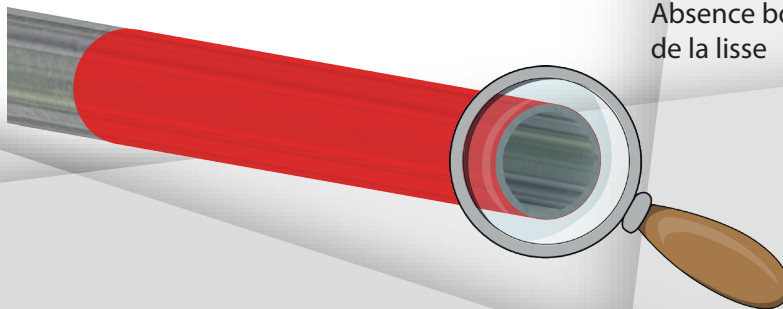
## BOUCHON

Absence bouchons aux extrémités de la lisse

**RÉPARER**

Remettre le bouchon

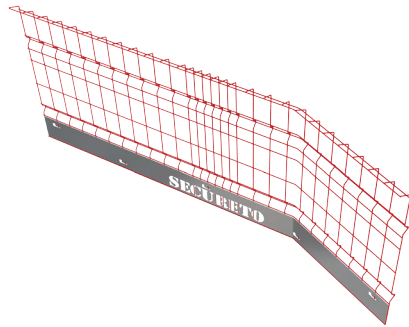
Grille tordue

**REFORMER**

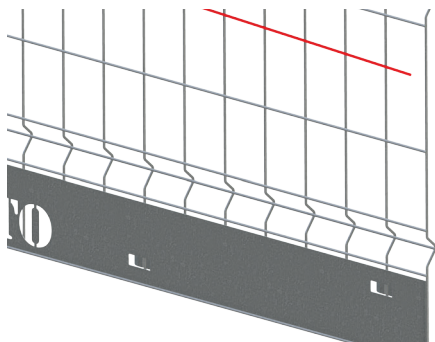
Fil déssoudé sur la grille

**REFORMER**

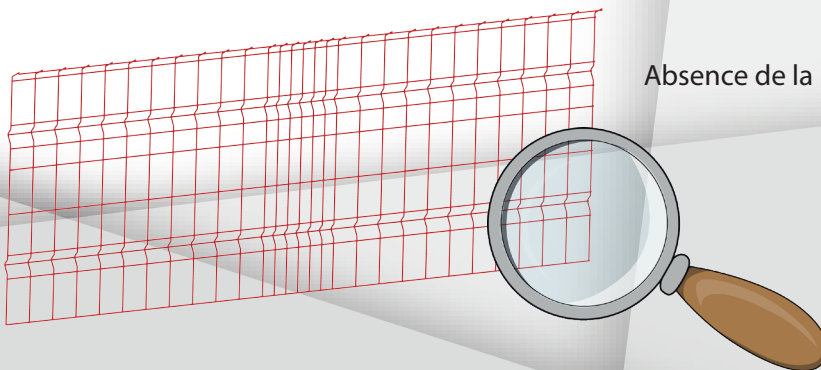
Absence de la plinthe

**RÉPARER**

Remettre une plinthe
